**ANÁLISE PATOLÓGICA DA PAVIMENTAÇÃO ASFÁLTICA NA
RODOVIA MG 410**

Trabalho de Conclusão de Curso apresentado na
Disciplina de Trabalho de Conclusão de Curso II
como requisito parcial para obtenção do título de
Bacharel em Engenharia Civil da Faculdade do
Noroeste de Minas, FINOM.

Identificar manifestações patológicas na pavimentação asfáltica da MG 410, rodovia que liga a BR/040 à rodovia MGC/354 para Presidente Olegário.

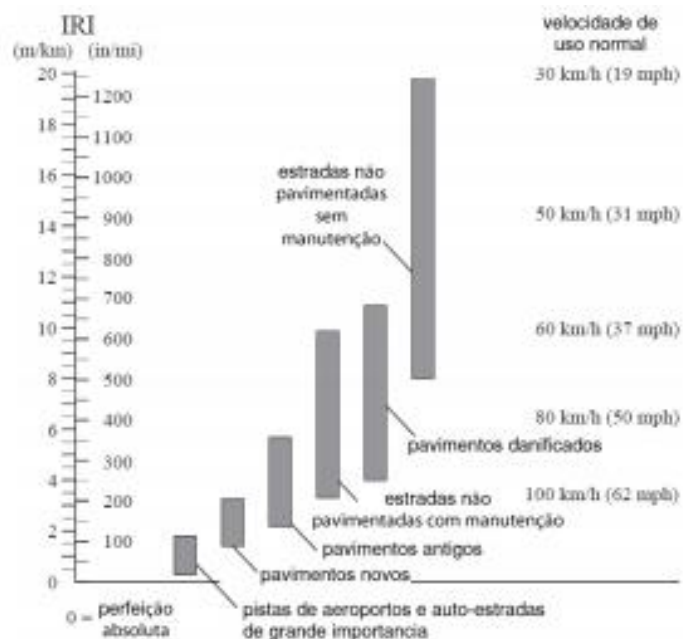
Figura 4 - Faixas de variação do IRI

Esse método é aceito como a medida de irregularidade para o controle de obras e sistemas de gerenciamento entre outros objetivos. São representadas diversas faixas de variação do IRI dependendo do caso e situação.

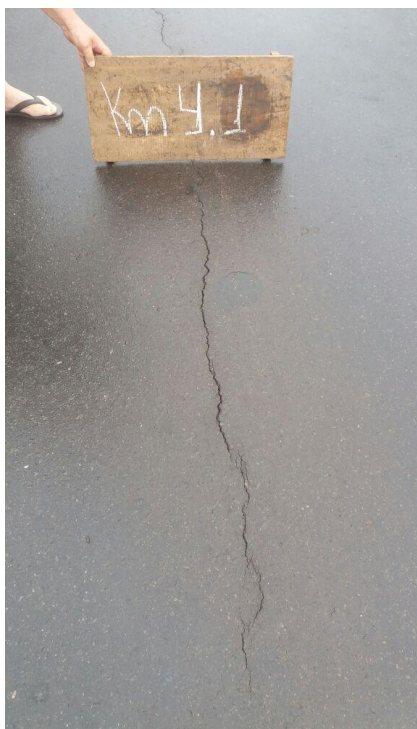
Figura 5 - Trecho analisado

Nos termos da legislação do DNIT 005/2003-TER “ Conceituam-se as fissuras como fendas ainda no seu início, que por hora não promovem maiores problemas ao revestimento ou a função.”. Abaixo está a figura 5 que mostra partes do trecho analisado.

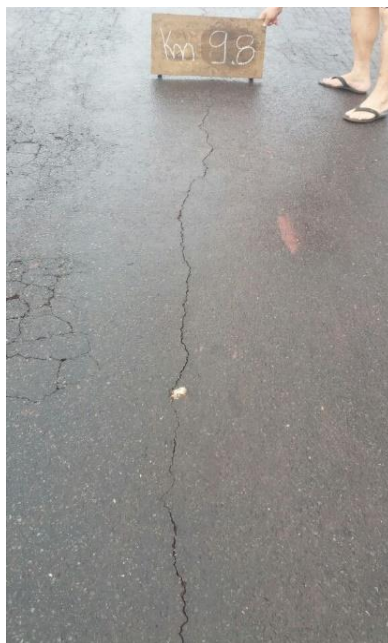
Figura 6 - Trinca isolada longitudinal

Segundo Balbo (1997) trincas isoladas são fendas que podem ser reconhecidas a olho nu, dispostas em direção aproximadamente paralela ao sentido do tráfego ou transversal ao mesmo.

As possíveis causas para esse defeito podem ser através da execução de juntas entre etapas do pavimento construídas em momentos diferentes, causada pelo escorregamento do revestimento, ruptura de camadas inferiores, retração do subleito coesivo por secagem, entre outros. Trinca isolada longitudinal mostra a figura 6 abaixo.

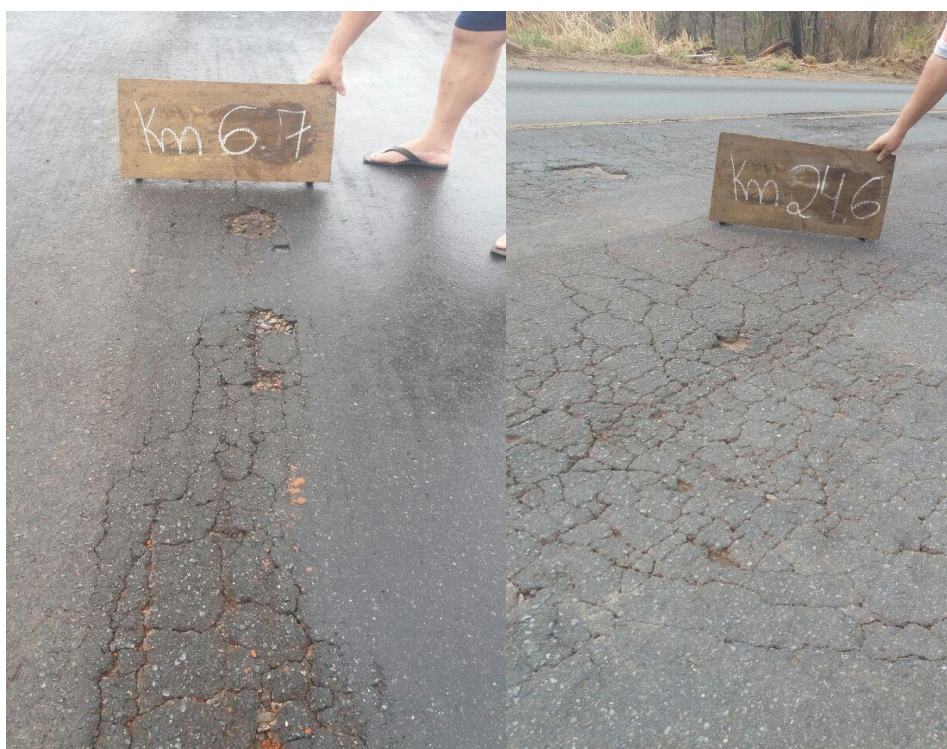
Figura 7 - Trinca couro de jacaré

Balbo (1997) define trinca couro de jacaré como um defeito com forma de pele de jacaré conjuntada de trincas não paralelas e formando um conjunto intimamente ligado de círculos ou mapas. As bordas dessas trincas devem estar íntegras, sem desagregação e perda de material, manifestando-se geralmente em trilhos de rodas podendo expandir-se em toda a área de rolamento.

Bernucci et al. (2008) citam que as principais causas da trinca couro de jacaré podem ocorrer pela ação repetitiva de cargas do tráfego, ação climática, envelhecimento do ligante e perda de flexibilidade, execução de compactação mal feita, deficiência no teor de ligante asfáltico, subdimensionamento, alta rigidez do revestimento em estrutura com elevada deflexão, reflexão das trincas de mesma natureza, recalques, entre outros. A figura 7 abaixo mostra a trinca de jacaré.

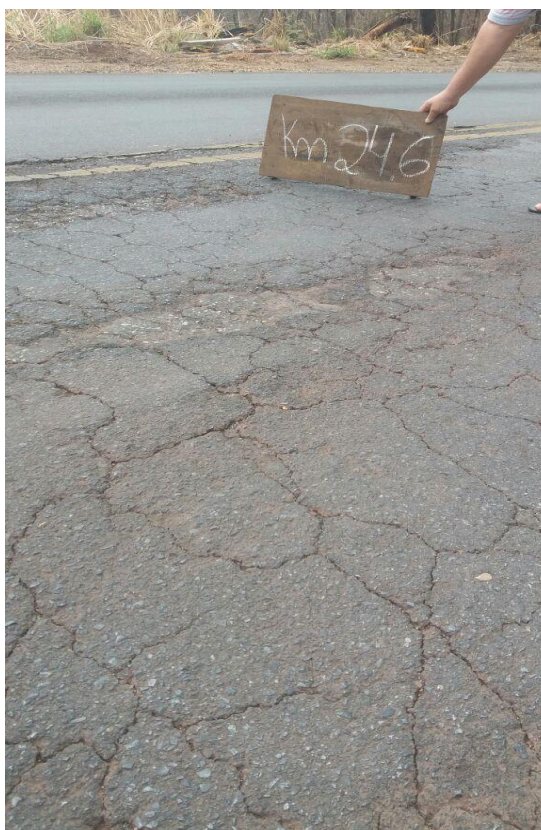
Figura 8 - Trinca couro de jacaré com erosão

Segundo Balbo (1997) trinca couro de jacaré com erosão é um estágio mais avançado do defeito, quando podem ser visíveis as desagregações em suas bordas,

Bernucci et al. (2008) relatam as possíveis causas na qual podem ocorrer essas patologias: envelhecimento do ligante e perda de flexibilidade pelo tempo em que esteja exposto, excesso de temperatura na fabricação, baixo grau de compactação e recalques diferenciais. Abaixo a figura 8 mostra a trinca couro de jacaré com erosão.

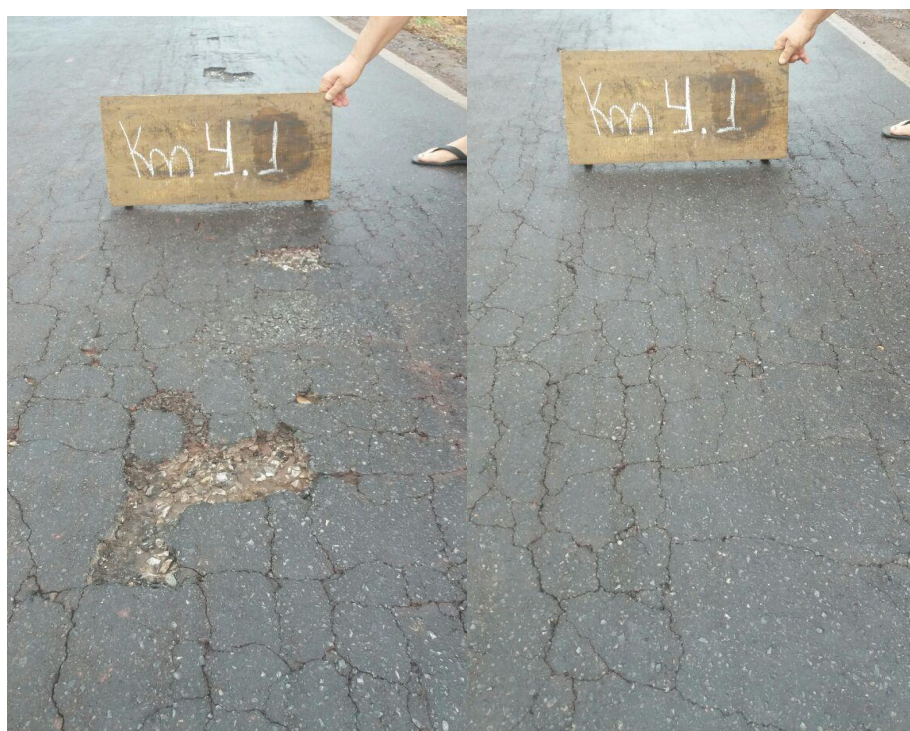
Figura 09 - Trincas de bloco

Segundo a norma DNIT 005/2003-TER trincas de bloco são o “conjunto de trincas interligadas caracterizadas pela formação de blocos formados por lados bem definidos, podendo, ou não, apresentar erosão acentuada nas bordas”.

Balbo (1997) define trincas de bloco como sendo um defeito com o aspecto predominante de forma de placas que apresentam paralelismo entre seus lados, criando fissuras maiores que as do couro de jacaré. Essas trincas possuem “tendência que as extremidades sejam lineares, bem definidas e paralelas às direções

longitudinal e transversal”. O autor cita que as principais causas para essa patologia podem ser o tratamento da base com ligantes hidráulicos, retrações causadas pelo efeito térmico e hidráulico, a propagação das trincas da base ao revestimento, secagem do subleito ou base argilosa (coesiva). A figura 9 fala sobre trincas de bloco.

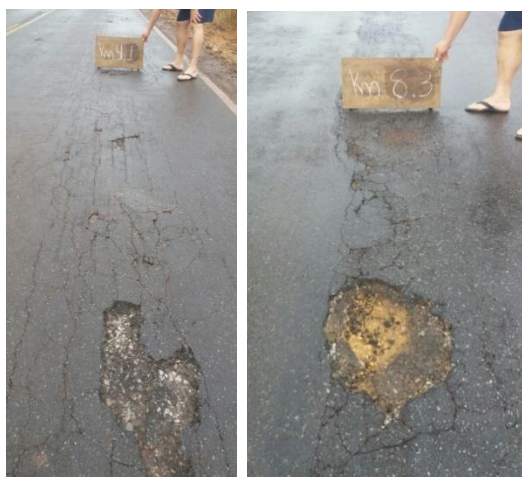
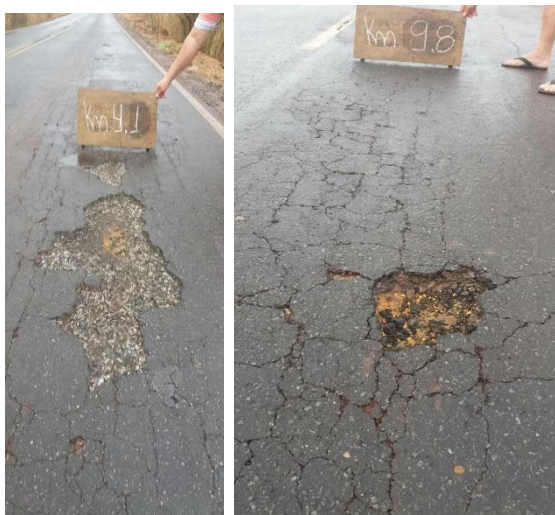
Figura 10 - Panelas ou buracos

É relatado por Balbo (1997) que buracos ou panelas são as cavidades que surgem superficialmente a pavimentação, sendo caracterizadas pela erosão dos materiais, atingindo camadas, base e por fim o subleito da edificação, com dimensões que variam, não se confundindo com o conhecido solapamento. Diz o pesquisador ainda que podem ser percussores deste defeito, a desagregação de revestimento trincado, aumento de afundamentos e deslocamento do revestimento ou da base sobre antigas estruturas. A figura 10 mostra as panelas ou buracos.

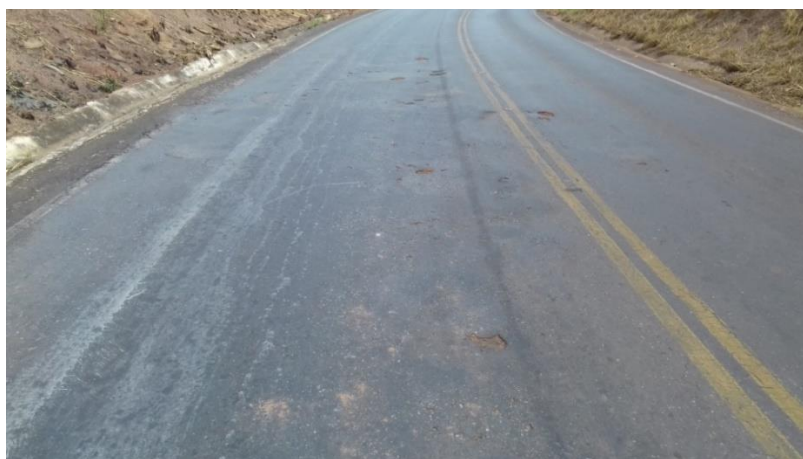
Figura 13 – MG-410 (Km 10)

Para avaliar o desempenho e o risco de possíveis defeitos no pavimento como afundamentos e trincamentos por fadiga, é necessário tomar conhecimento da magnitude das cargas na qual o pavimento está sendo solicitado. O trecho em questão ser solicitado pelo tráfego da BR, foi realizada um avaliação de sua textura por meio do mecanismo mancha de areia, localizando-se as especificidades de sua macrotextura na composição do asfalto. Em tal comparação identificou-se que a evolução da aderência no revestimento asfáltico, é essencial para assegurar a passagem dos veículos de modo mais primordial nos dias de chuva.

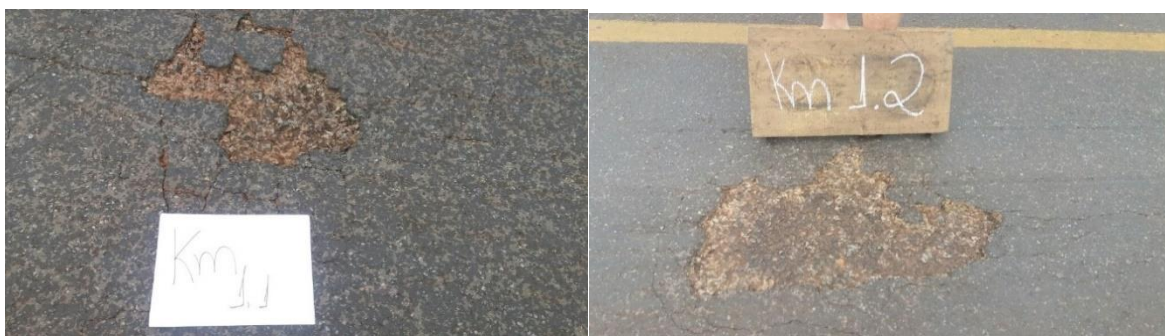
Figura 14 – MG-410

Pelo acompanhamento das patologias ocorridas durante as intensas solicitações de cargas sobre o pavimento do caso estudado, como nos afundamentos nas trilhas de rodas e vida de fadiga. Através desses resultados, tanto para o acúmulo de deformações permanentes e trincamentos por fadiga. A figura 14 abaixo mostra a situação da MG 410.

De acordo com Bertollo (2000) o asfalto tem uma vida útil determinada. Uma estrada não é construída para durar 50 anos. A figura (14) mostra que a estrada é feita para durar cerca de 10 anos, porque existe o processo natural de envelhecimento do ligante asfáltico, que é um produto perecível. Mas quando se funde a borracha com o asfalto, sua vida útil passa a ser de 25 a 30 anos. Figura 15 mostra a MG 410.
